# Zinken goten & hemelwaterafvoeren

# Wat gaan we behandelen?

- Geschiedenis van zinken goten in vogelvlucht
- Levensduur van zink en uitvoeringsrichtlijnen
- Foute en goede voorbeelden
- Hemelwaterafvoeren (regenpijpen)
- Loodgieters, vakmanschap en kennis

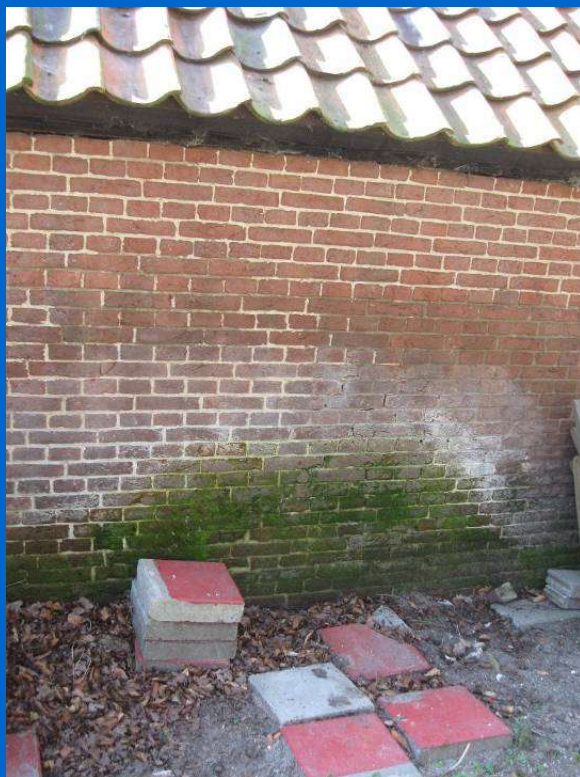
# Goten verminderen de vochtbelasting op de gevels

- Foto links. Mosgroei en uitbloei van zouten en kalk door spatwater.
- Foto boven. Het is belangrijk de oorzaak weg te halen zoals het aanbrengen van een grindbed met drainage of een goot.

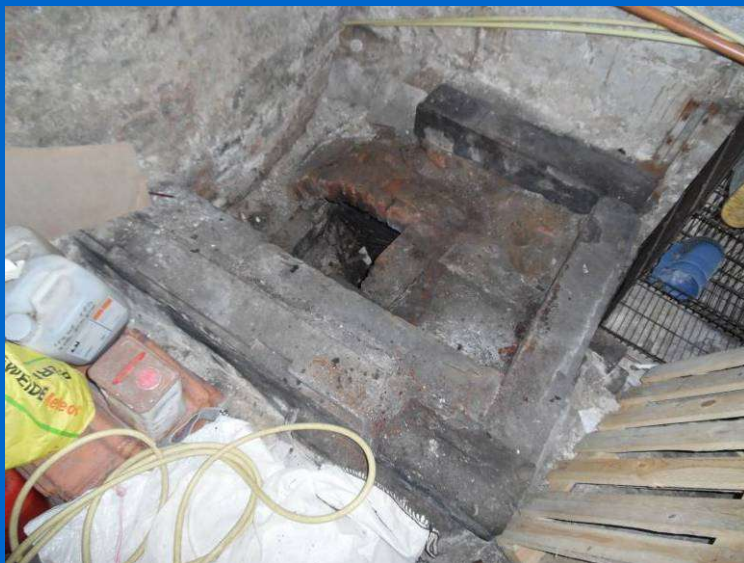
# Midden 19<sup>e</sup> eeuw. Opvangen van drinkwater

➤ Om ziektes als cholera te voorkomen was schoon drinkwater van levensbelang.

➤ Foto linksboven: 19<sup>e</sup>-eeuwse waterkelder in het woonhuis de Koning van Zweden in Zutphen. De oude zandstenen kruiskozijnen zijn daarbij hergebruikt als putrand.

➤ Afbeelding rechtsboven: voorbeeld van een waterkelder. Bron: [https://cms.dordrecht.nl/Dordrecht/up/ZikdpjllmB\\_Waterkelder\\_Singel.pdf](https://cms.dordrecht.nl/Dordrecht/up/ZikdpjllmB_Waterkelder_Singel.pdf)

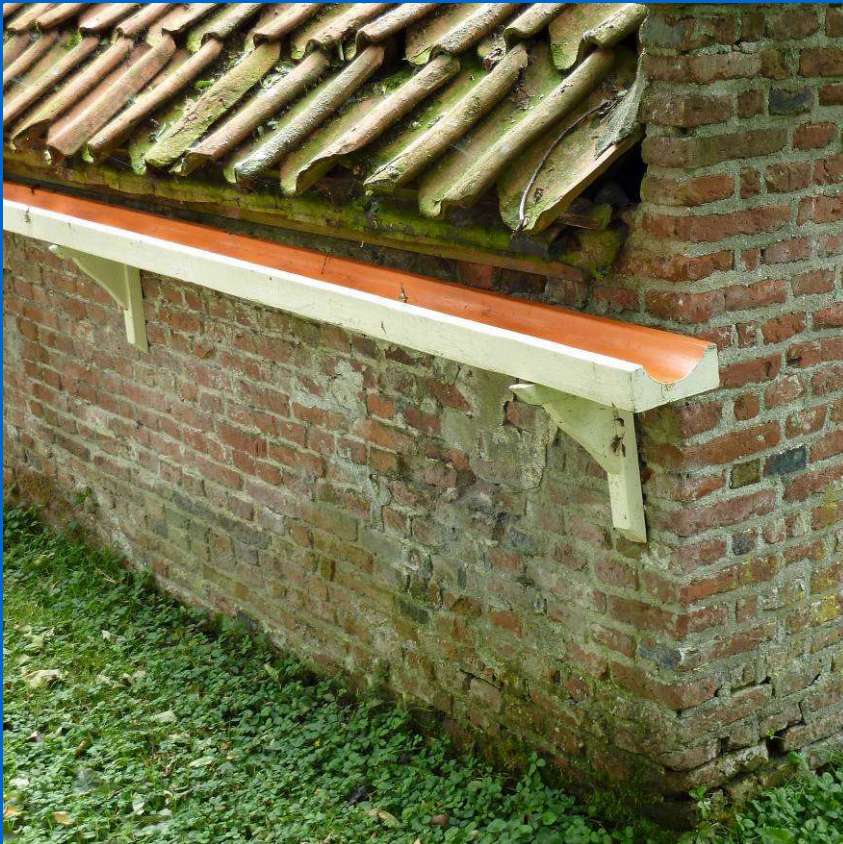
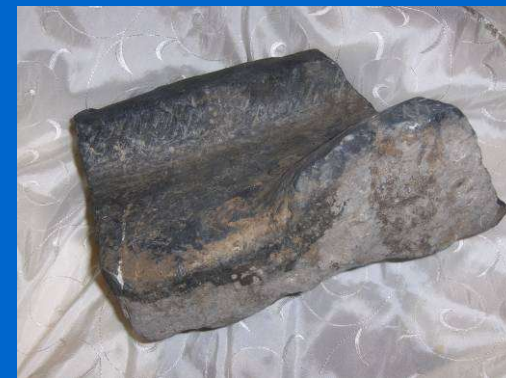
# De eerste gootconstructies

➤ Foto linksboven: Houten blokgoot.

➤ Foto rechtsboven: Tekening van een zakgoot van ledesteen uit de 15<sup>e</sup> eeuw. Grote kerk Monnickendam. Daaronder een hardstenen fragment van een natuurstenen blokgoot (archeologische opgraving).

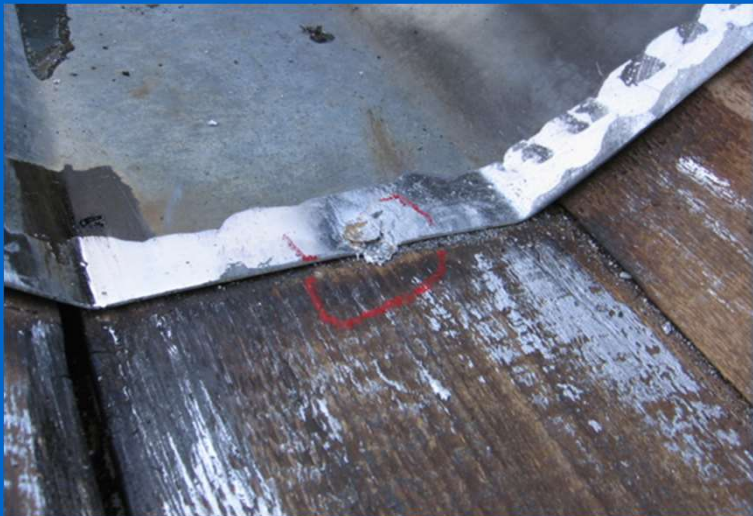
# Helaas veel uitvoeringsfouten door gebrek aan kennis

Sommige l. slaan aan de einden van de meterstukken wel zinkspijkers in de neus van de goot, waardoor het zink niet kan uitzetten of krimpen. Er ontstaan dan vrij spoedig scheuren, die lekkage kunnen veroorzaken. **Het vastspijkeren van zinken goten en ook wel van ander zinkwerk, is een zeer verkeerde gewoonte, waartegen we met nadruk waarschuwen.** Wie goed werk wil maken, denkt er niet aan zo zinken goten vast te spijkeren. Het is immers ook niet nodig.

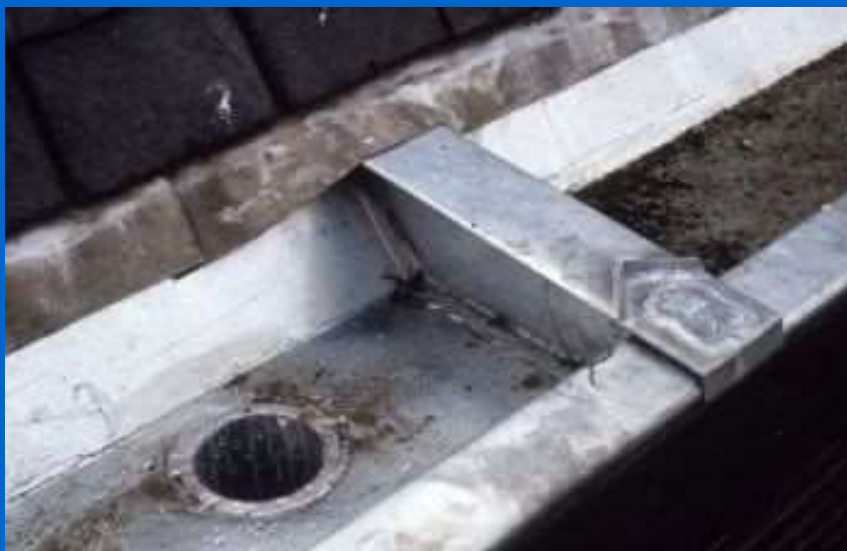
# Zinken broek of rekstukken

- Een duurzame constructie is een zogenoemde broekstuk.

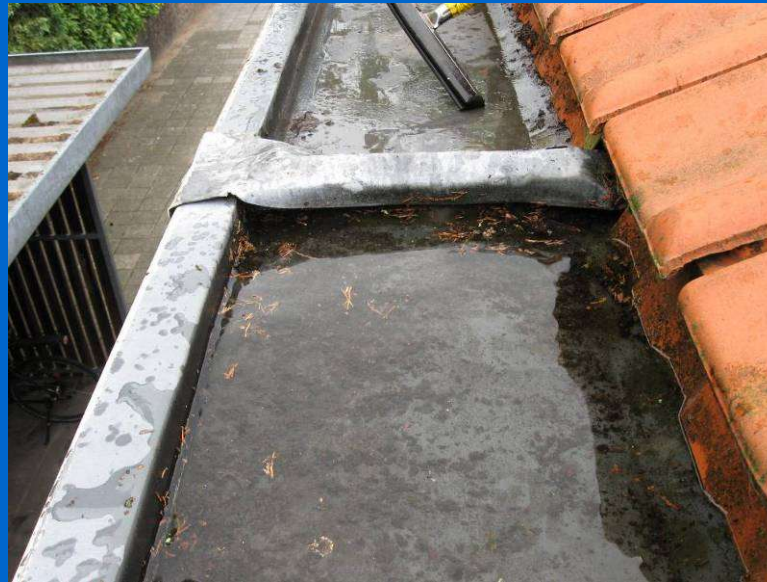
# Let op! Broek- of rekstukken kunnen als dam gaan werken

- Met het toepassen van broekstukken dient wel het afschot hierop aangepast worden.
- Op deze foto blijft het regenwater met vuil tegen het broekstuk aan staan. Zuren, afkomstig uit rottend bladvuil, verminderen de levensduur van het zink aanzienlijk. Ook bestaat er kans op lekkage via de separatieschuif.
- Het is te overwegen om hier een extra hemelwaterafvoer te maken.

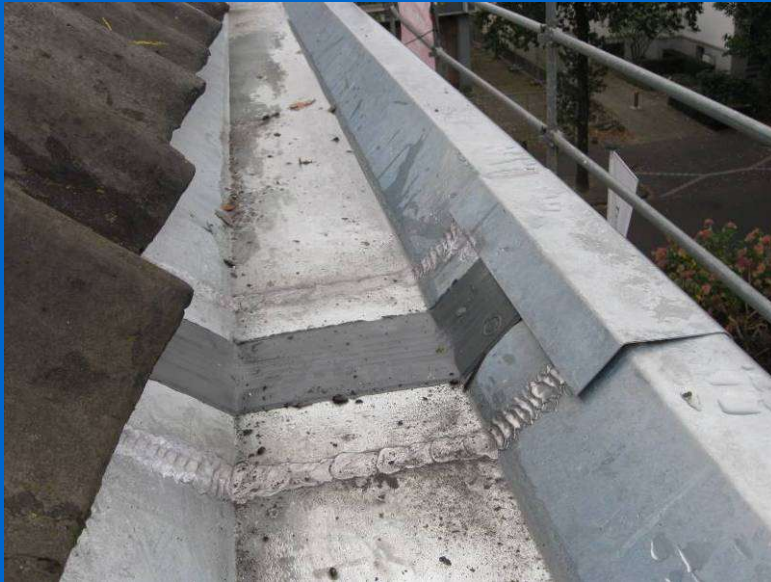
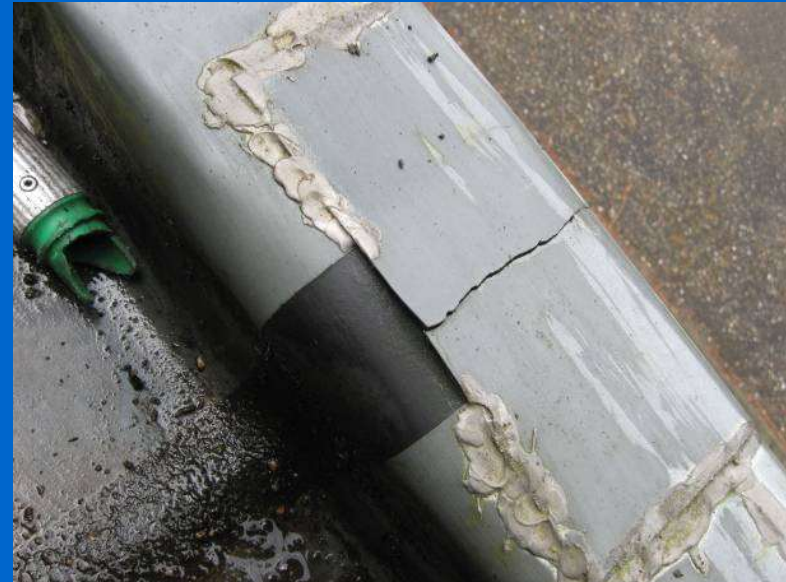
# Expansiebanden van rubber of PVC

- Foto linksboven: Hier is de deklijst aan beide zijden aan het zink vast gesoldeerd. De functie van de expansiebanden is hierdoor verloren gegaan. Door de kracht van het uitzetten en krimpen is de afdekkap gescheurd.
- Foto rechtsboven: voorbeeld van een expansieband in de goot.

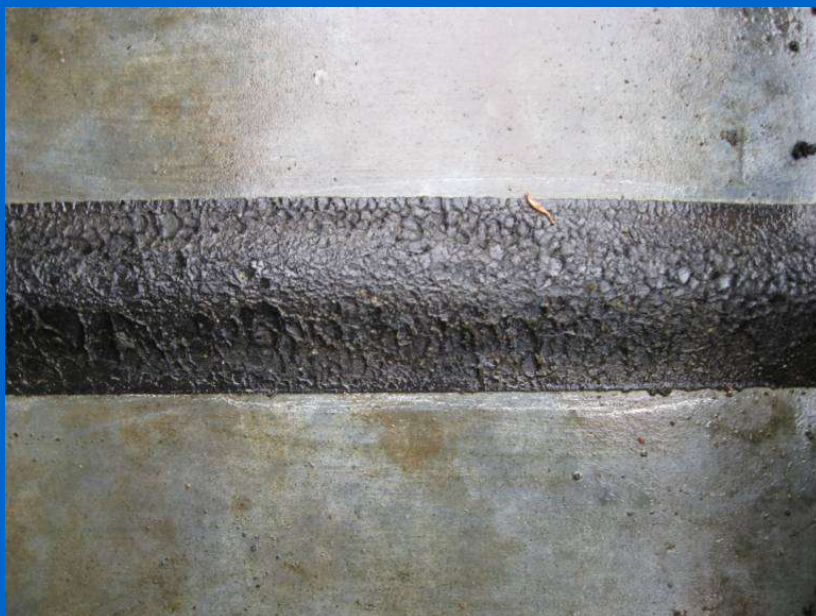
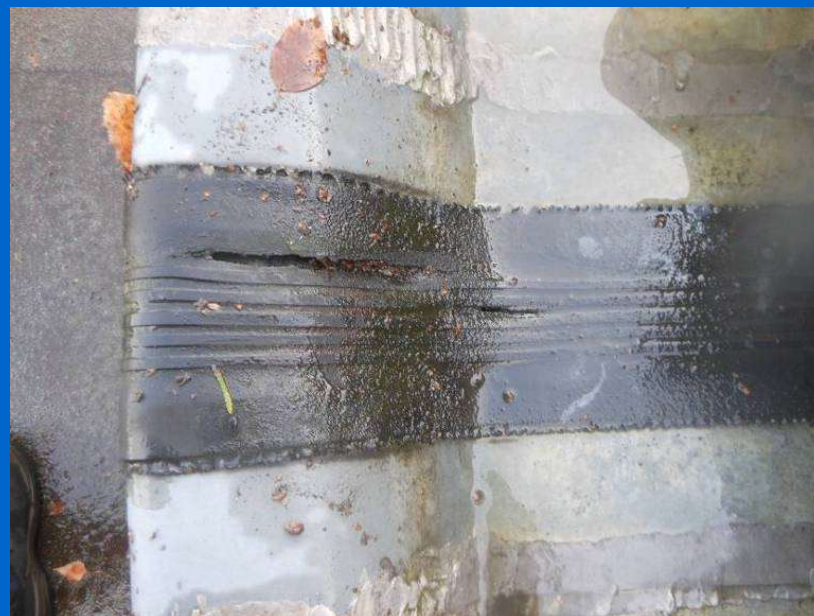
# Expansiebanden regelmatig controleren

- Expansiebanden zijn niet heel duurzaam en blijven een zwakke schakel in de goot.
- Expansiebanden zullen regelmatig gecontroleerd moeten worden op mudcurling (linksboven) en scheuren (rechtsboven).

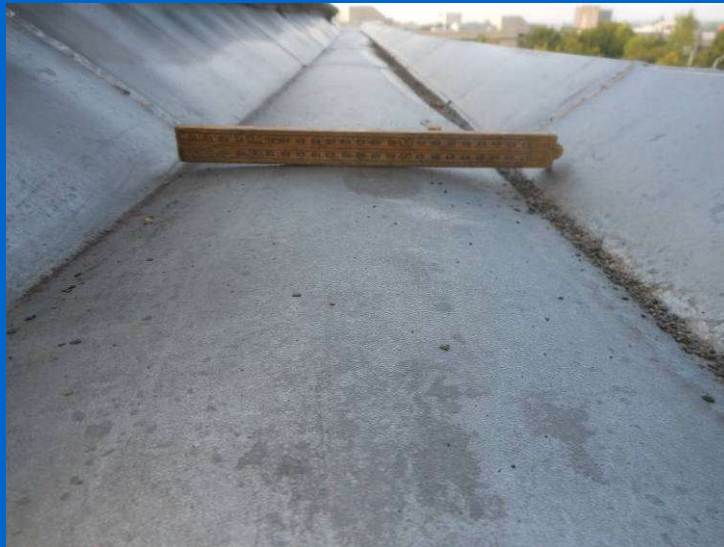
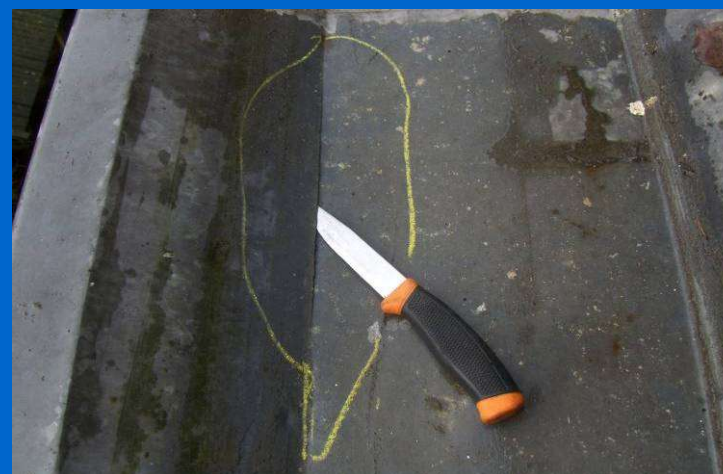
# Ook in de breedte moet het zink kunnen uitzetten en krimpen

➤ foto's linksboven: Het zink staat bol in de bakconstructie doordat er geen rekening is gehouden met het expansievermogen van zink.

➤ Foto rechts: Op langere termijn kan door metaalmoeheid het zink in de vouw gaan scheuren.

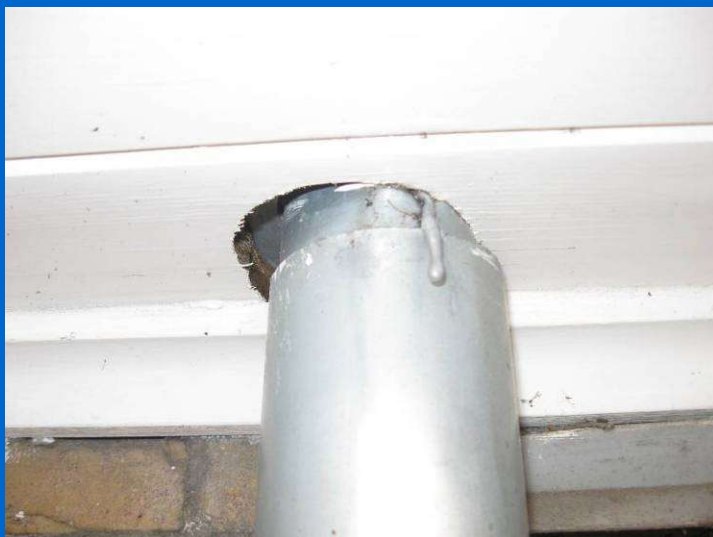
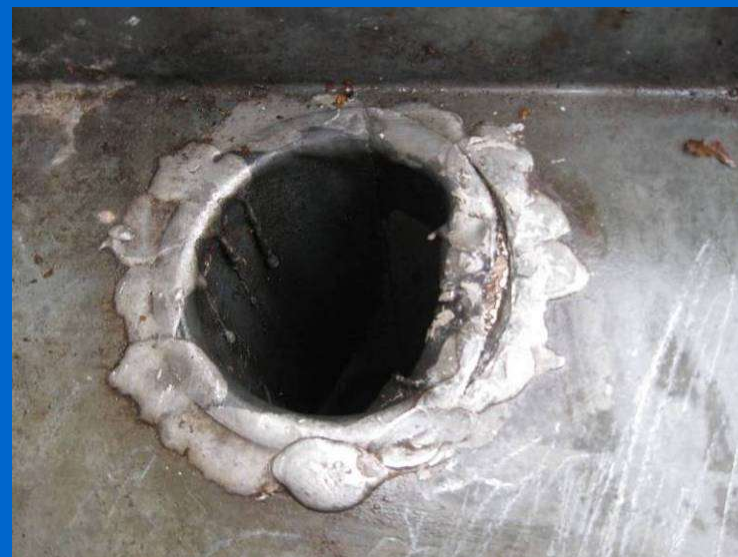
# 2cm speling houden rondom het tapeind

- 2 cm speling is dat niet wat overdreven?
- Dit tapeind is door uitzetten en krimpen van de gootbekleding knel komen te zitten in de houten bakgootconstructie.

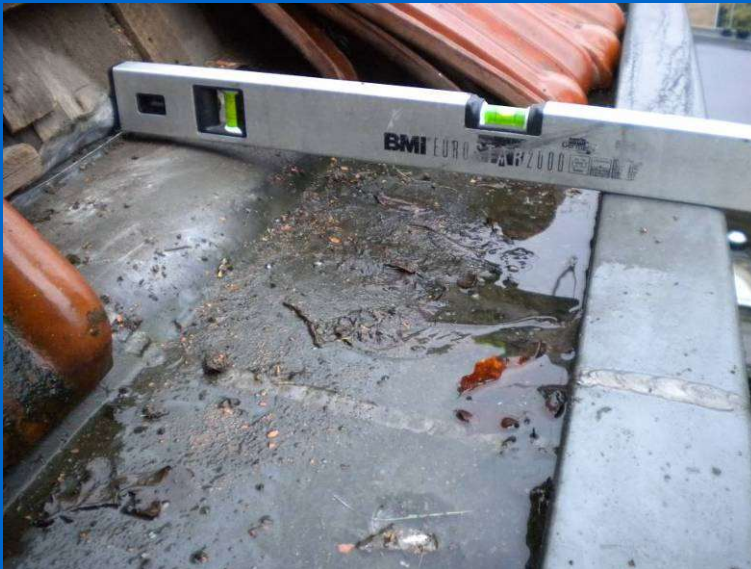
# Belangrijk, de achteropstand moet hoger zijn dan de vooropstand.

- De achteropstand moet minimaal 1cm , maar liever 3cm hoger zijn dan de vooropstand.
- Bij een verstopping en het vollopen van de goot dient het regenwater over de vooropstand naar buiten geloosd worden.

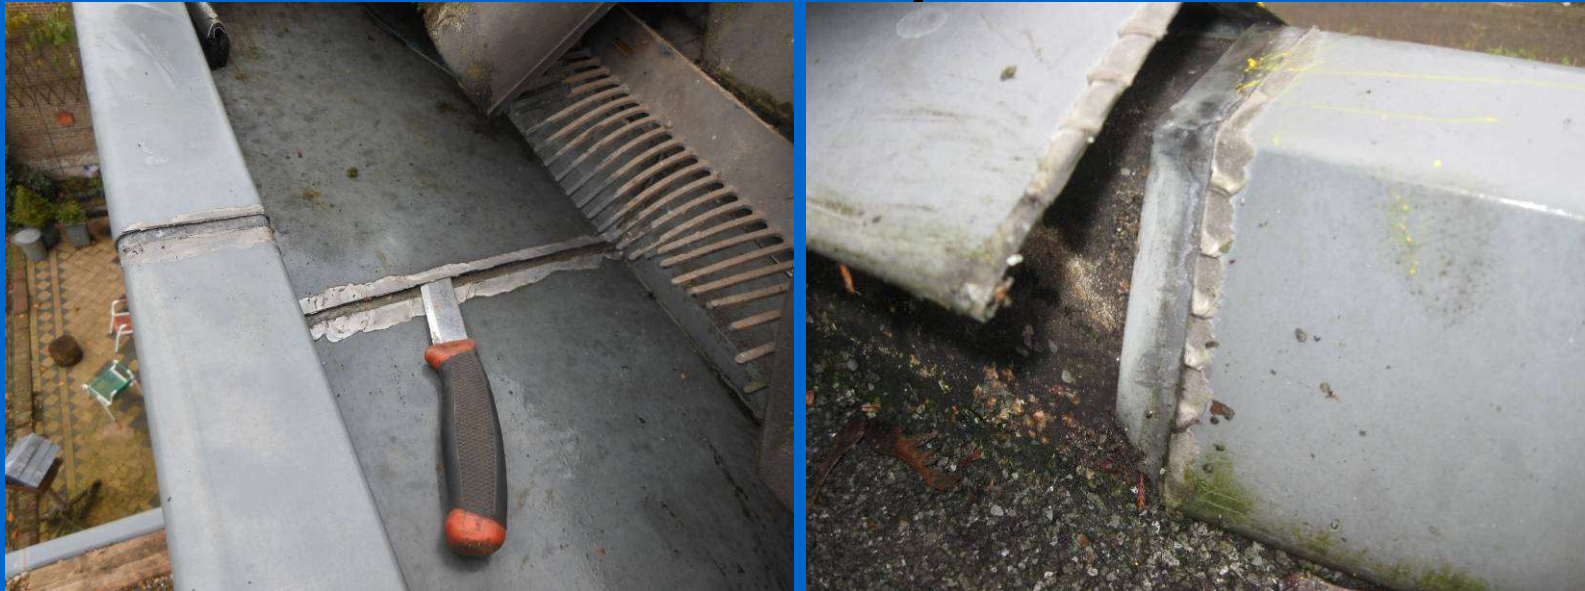
# Te weinig soldeertin tussen de overlap

- De soldeertin is tijdens het solderen nauwelijks tussen de overlap van het zink getrokken.
- Hierdoor zijn zwakke soldeernaden ontstaan. Tijdens het uitzetten en krimpen van de zinkbekleding trekken deze soldeernaden als eerste los.

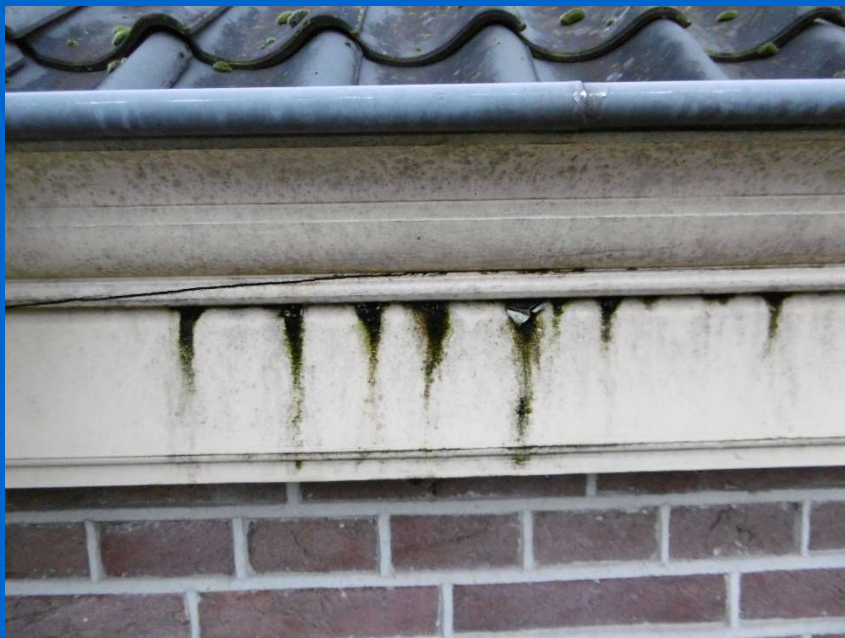
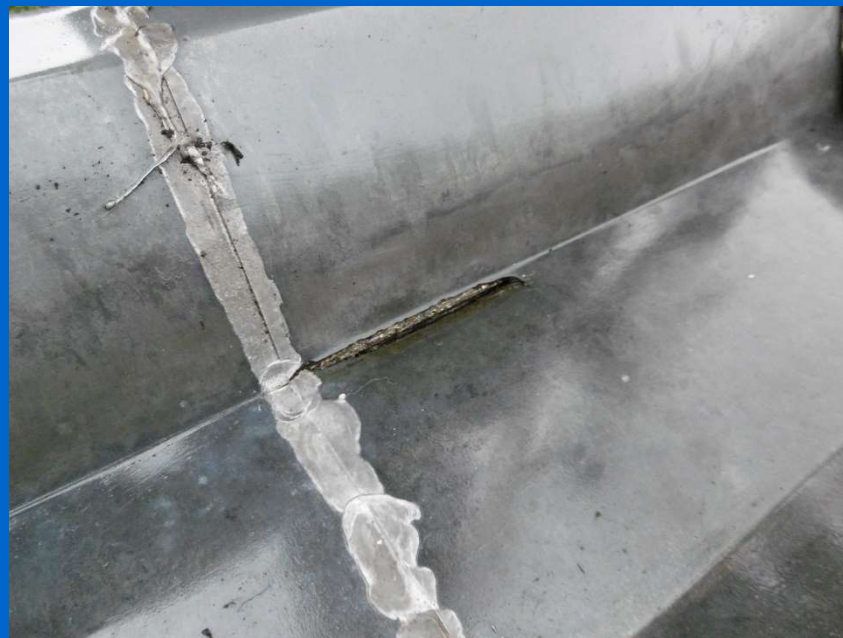
# Speuren naar lekkages

- Let op of je vreemde strepen ziet of groene algen.

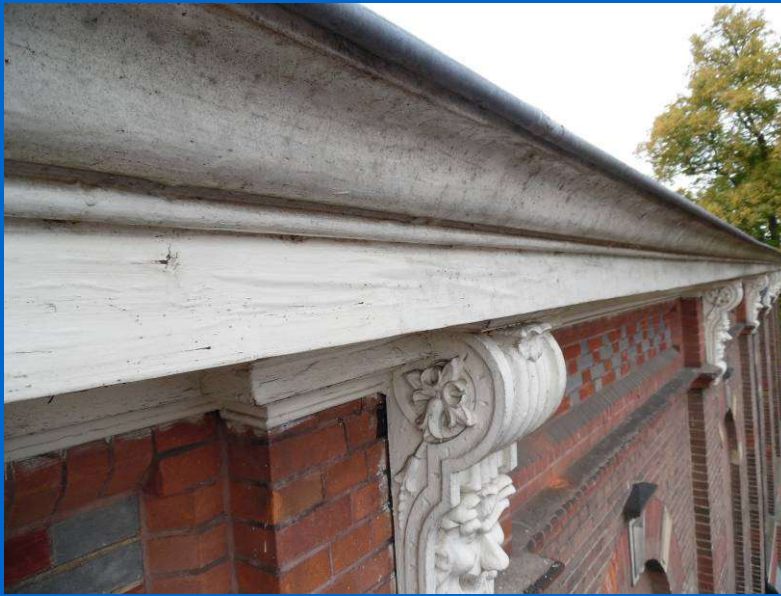
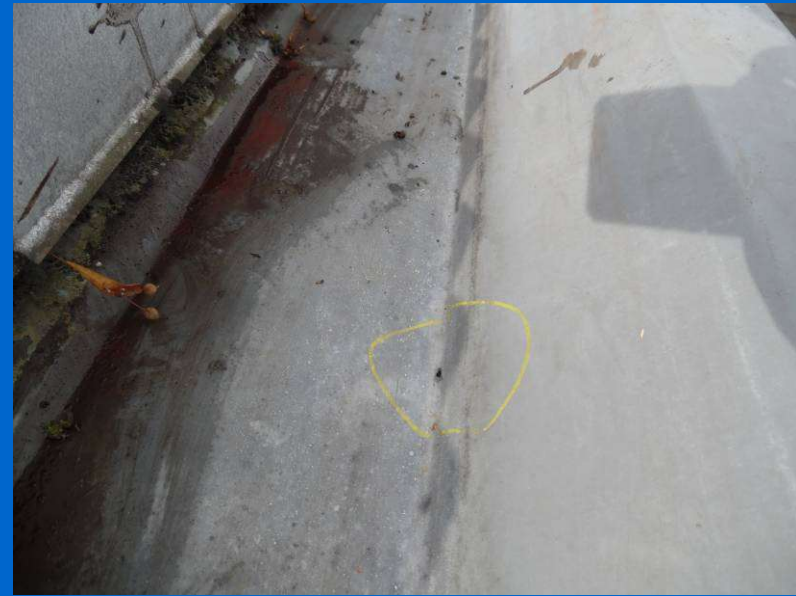
- Foto links. Alkydharsverf bladdert af door een hoge vochtigheid in het hout.
- Foto rechtsboven. gaten in het zink van de goot. De oorzaak zijn roestende ijzeren neusbeugels

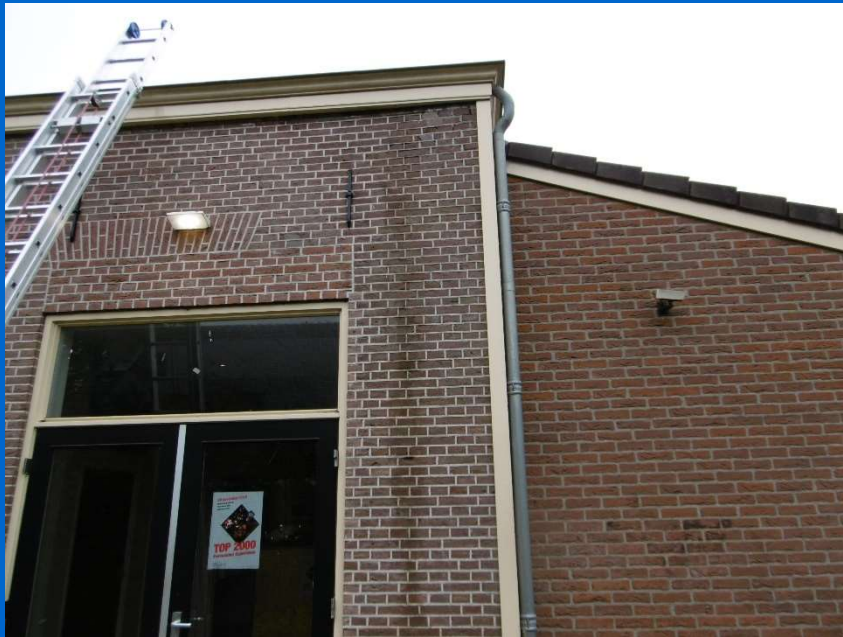
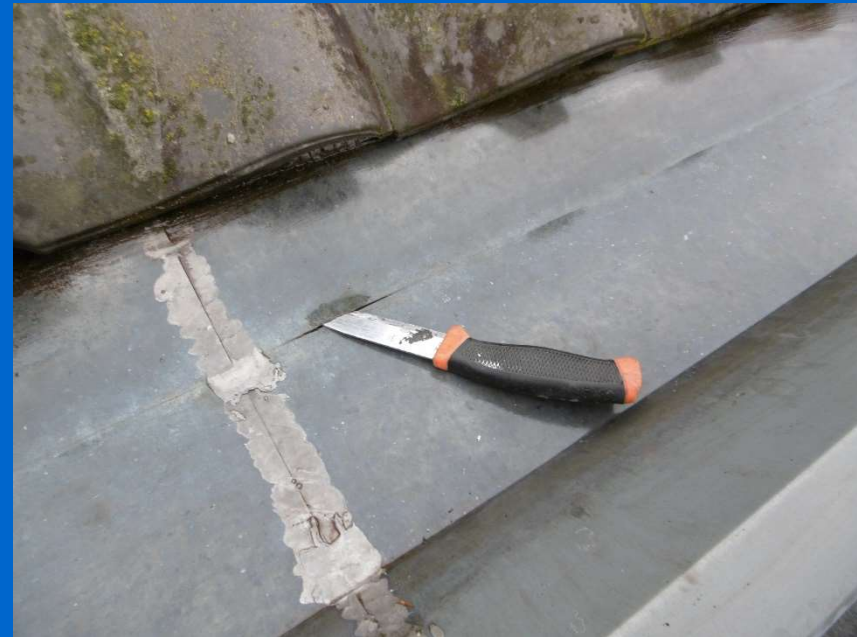
- Let op donkere (natte) plekken in de gevel

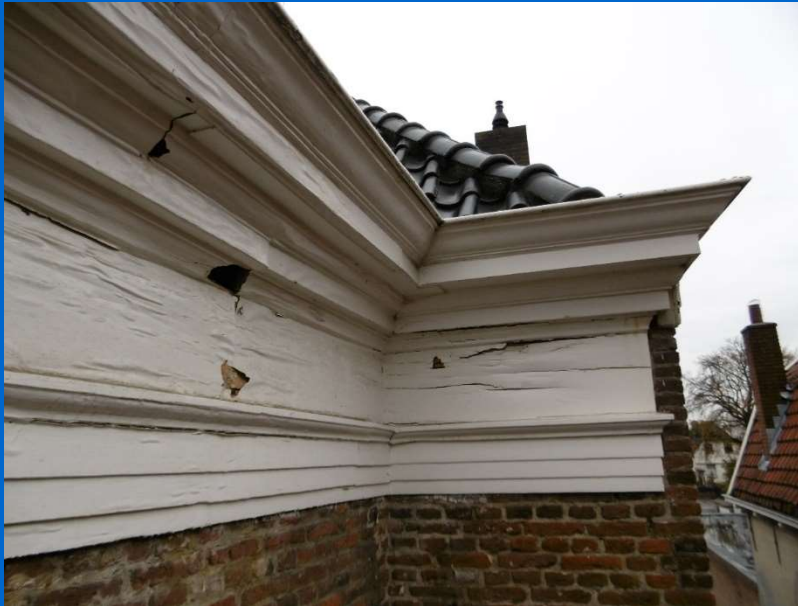
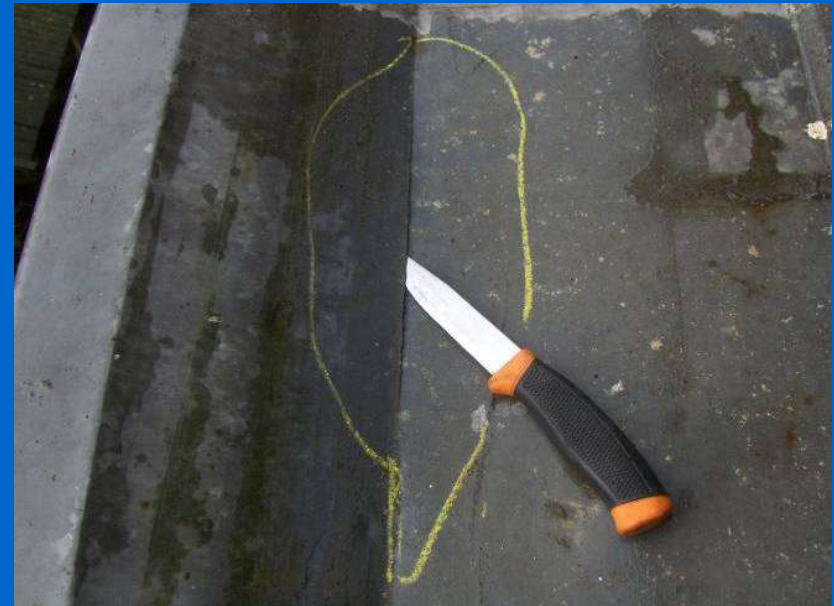
# Speuren naar lekkages

- Behoorlijke aantasting van bruinrot, veroorzaakt door de huiszwam
- De oorzaak is een lekkage in de goot
- Een langdurige lekkage kan houtrot veroorzaken. Probeer lekkages daarom zo snel mogelijk te verhelpen

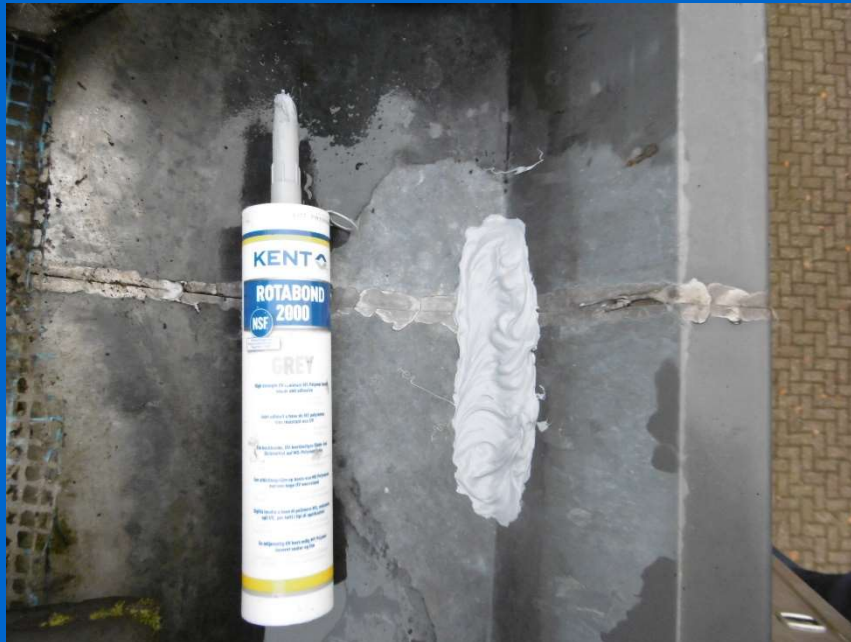
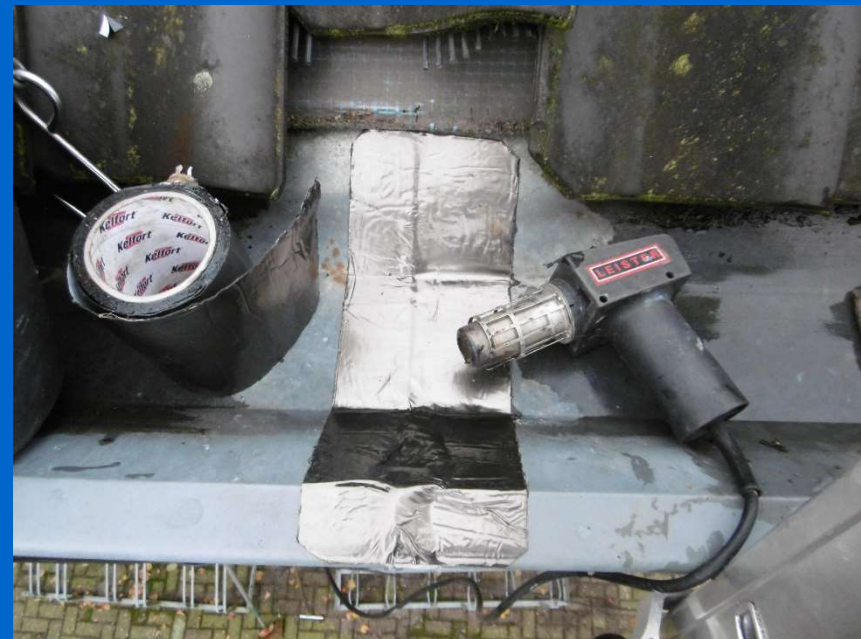
# Noodreparatie

- Een gat in de goot kan als tijdelijke noodoplossing worden dichtgezet met een polymeerkit of met bitumen-loodband
- Zorg ervoor dat het zink droog, schoon en vetvrij is

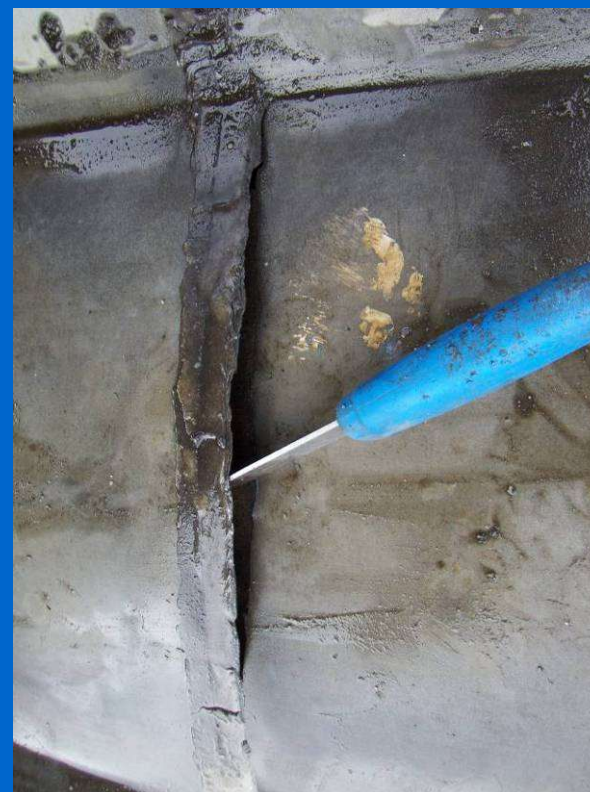
# Zuurhoudend vloeimiddel

➤ Foto rechts: Zoutzuur uit het vloeimiddel heeft van binnenuit het zink aangetast.

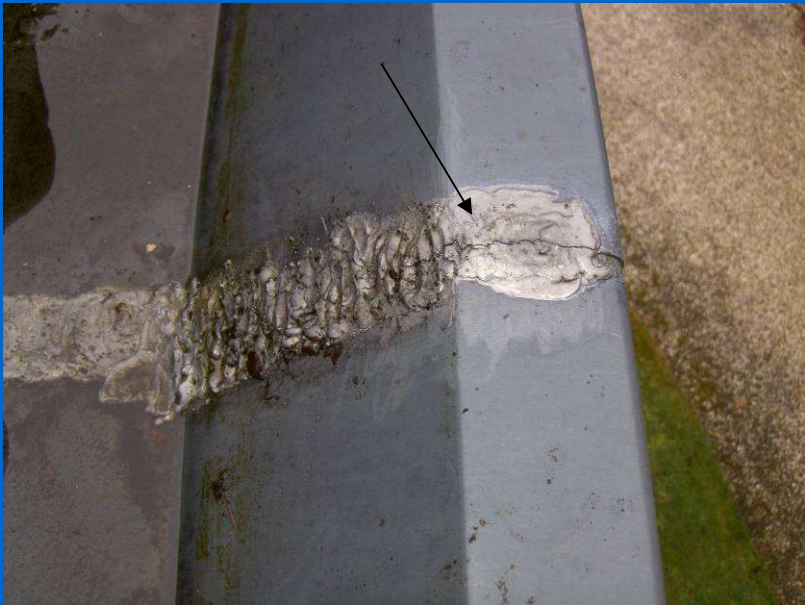
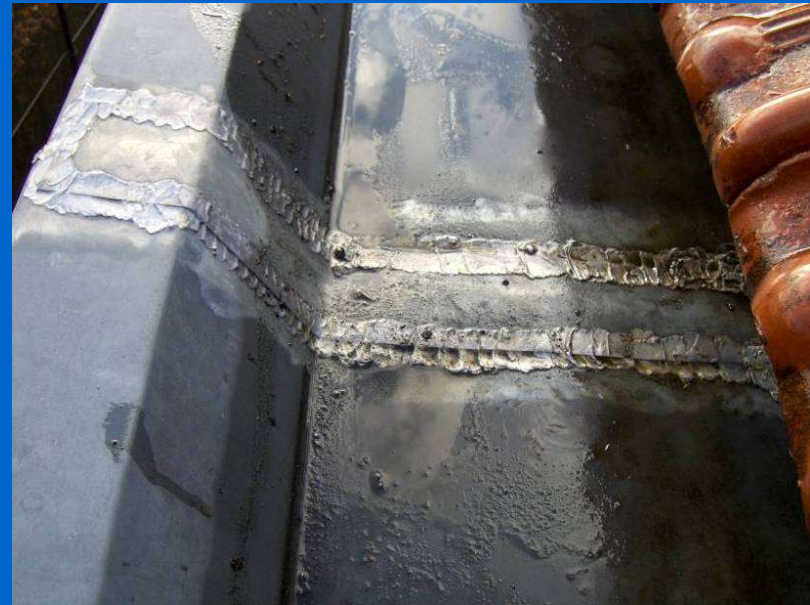
# Reparatie van losgetrokken soldeernaden

- Het opnieuw solderen van losgetrokken soldeernaden is niet duurzaam. Het zink onder de overlap kan namelijk niet goed worden schoongemaakt.
- Beter is om een strook zink over de soldeernaad te solderen.

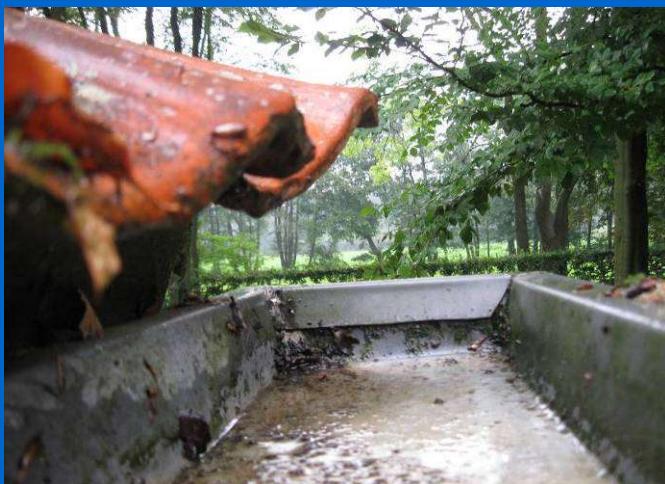
# De kopschotten zijn niet dicht gesoldeerd:

- Foto linksboven: Ook hier is een losse lijst gebruikt om het kopschot af te dekken.
- Foto rechtsboven: Met als gevolg dat door lekkages het houtwerk is gaan rotten.
- Foto rechts: Goed voorbeeld van een volledig dicht gesoldeerd kopschot.

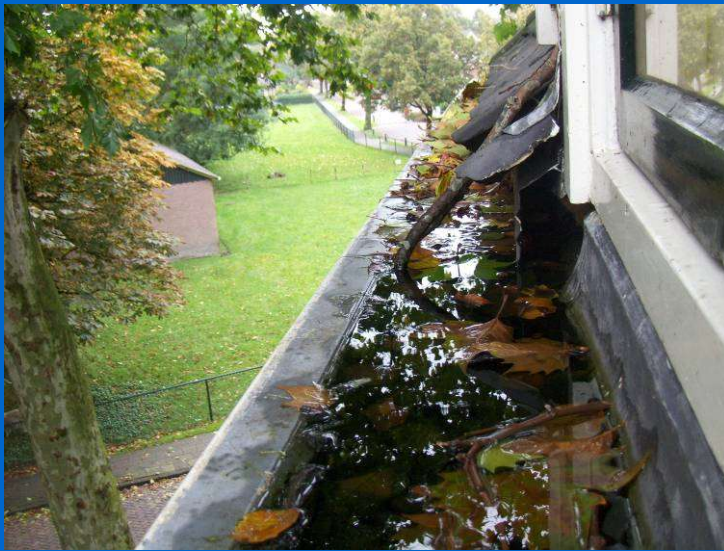
# Corrosie door zuren uit rottend bladvuil

➤ Foto linksboven: Door zuren uit rottende bladvuil wordt het zink van de goten aangetast. Vooral looizuur uit eikenblad kan het zink flink aantasten. Het periodiek schoonhouden van de goten verlengt de levensduur van het zink aanzienlijk.

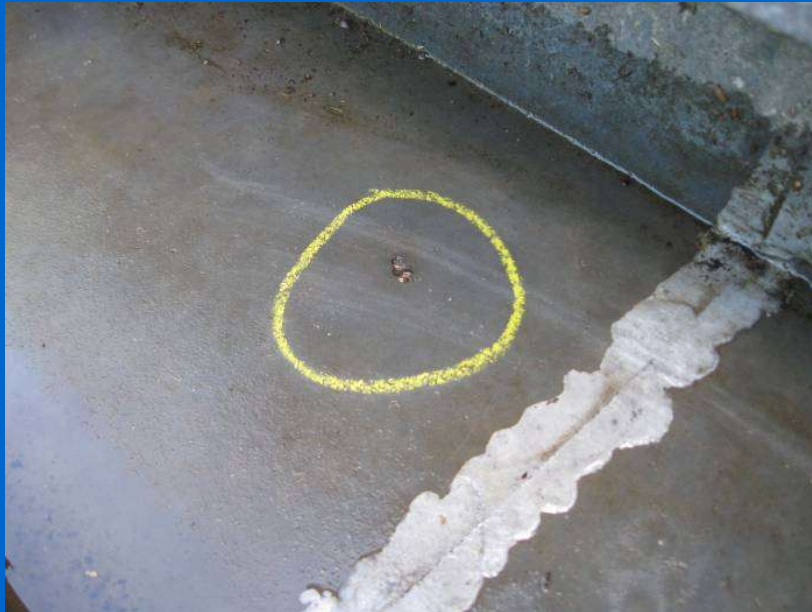
# Corrosie door kiezelzuur uit riet

- Door zuren uit riet is het zink compleet vergaan.
- Bij rieten daken alleen koper toepassen.

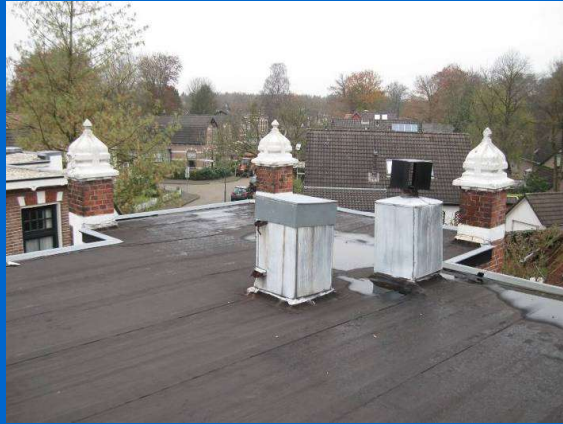
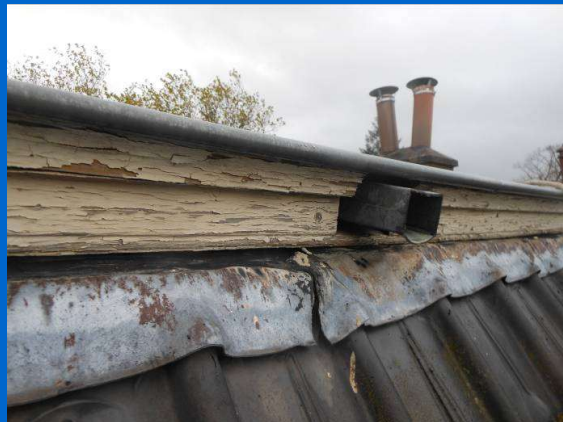
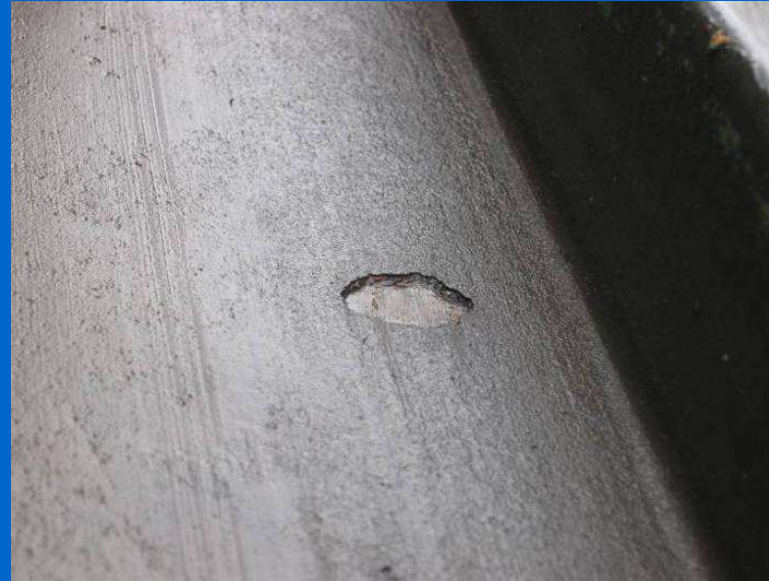
# Zuren uit bitumineuze dakbedekkingen

- Bitumenhoudende materialen ontleden onder invloed van het zonlicht (uv-straling) in gedeeltelijk oplosbare stoffen. Dit zijn zuren die de zuurgraad van het overstromende regenwater verhogen. Stroomt dit water via de spuwers en het dak in de lager gelegen zinken goot, dan kan het zink worden aangetast.
- Deze aantasting kan worden voorkomen door de bitumenhoudende dakbedekking te beschermen tegen uv-stralen.

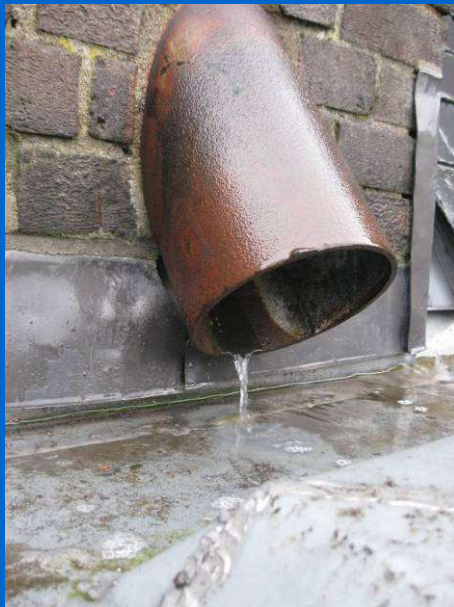
- Foto linksboven: IJzerhoudend regenwater spoelt in een zinken bakgoot.
- Foto midden boven: De gootbekleding uit 2009 vertoont al forse putcorrosie.
- Foto rechtsboven: In 2015 is de pijp voorzien van een epoxylaag, een techniek uit de rioolrenovatie.

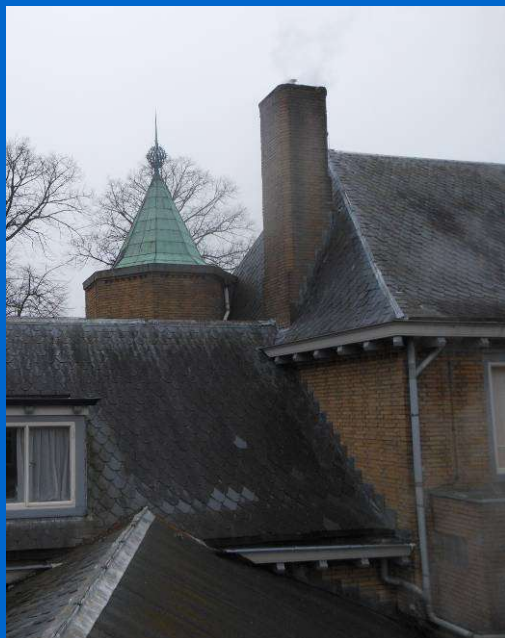
➤ Foto linksboven: Koperen felsdak op de torenspits met daaronder zinken goten en hemelwaterafvoeren.

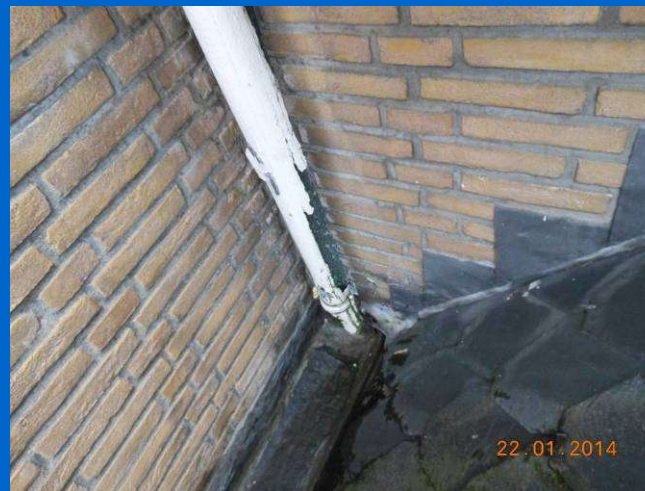
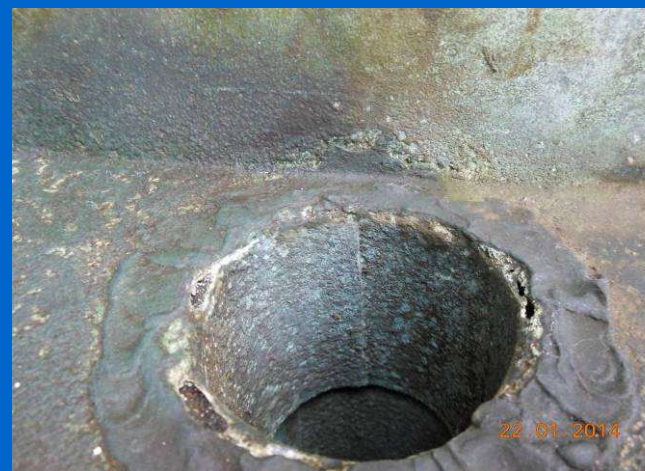
➤ Rechter foto's: Compleet vergane zinken hemelwaterafvoer en gecorrodeerde zinken goten.

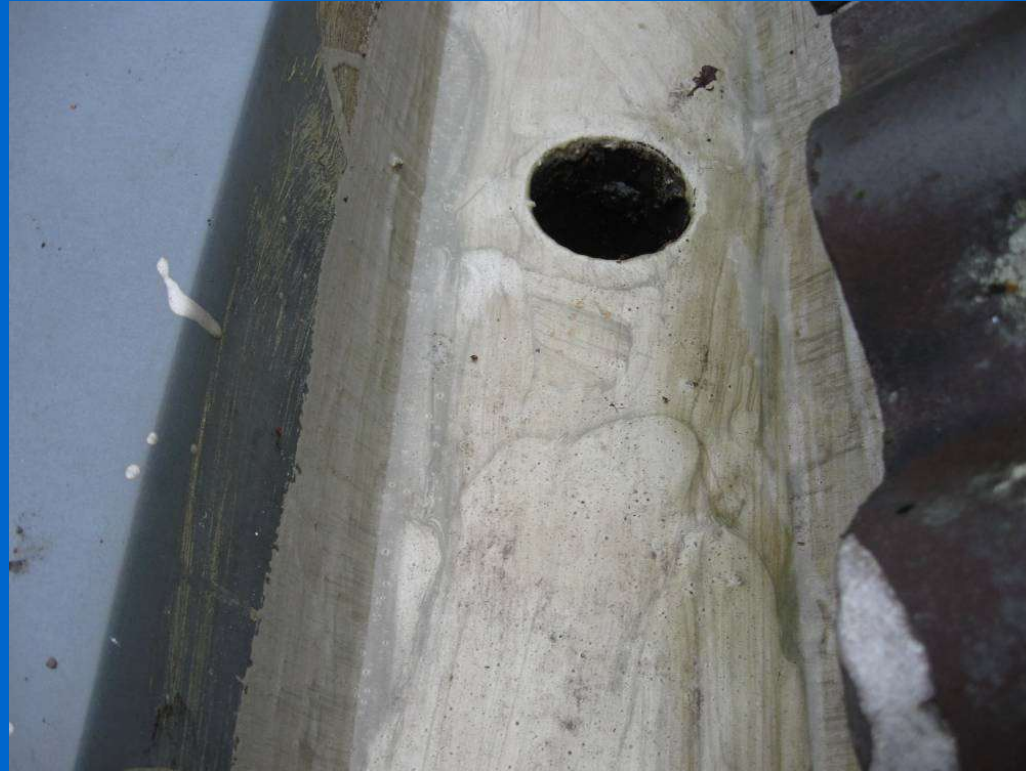
# Coaten van zink

➤ Om het zink te beschermen tegen agressieve stoffen kan een tweecomponenten coating worden aangebracht.

➤ Het zink dient vooraf wel goed schoongemaakt en ontvet te worden.

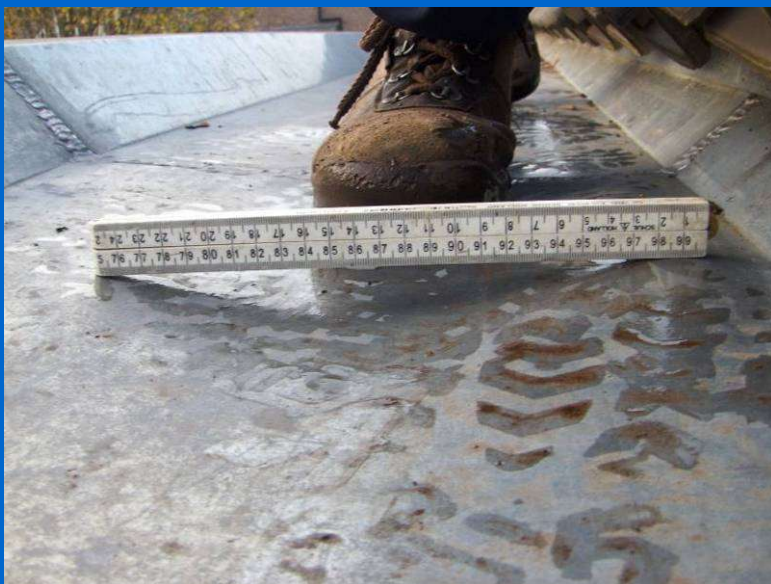
➤ Foto rechtsboven: Het zink is wel vernieuwd, maar de gootbodem niet. Houd met het vervangen van het zink rekening met verborgen gebreken en inrottingen aan de houten gootconstructie. Waar nodig dient de gootbodem te worden hersteld en dient het afschot te worden gecontroleerd en eventueel aangepast. Neem hiervoor ongeschaafd naaldhout en geen multiplex. Multiplex kan zink aantasten.

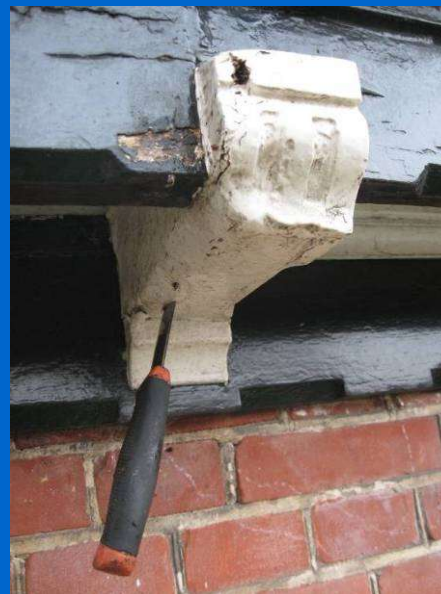
➤ Foto rechts: Ingerotte gootklos.

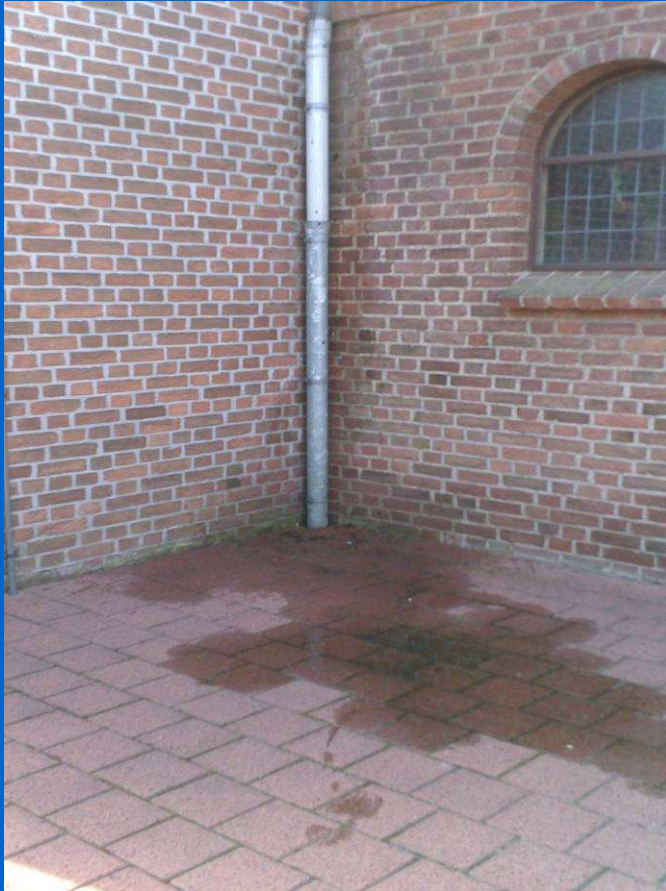
- Foto rechts: Het ondergrondse afvoersysteem zit verstopt.
- Foto links: De oorzaak is bouwafval van recent uitgevoerde onderhoudswerkzaamheden aan het dak.
- Zorg ervoor dat de tapeinden tijdens de werkzaamheden zijn afgedekt en dat de goten na de werkdag wordt schoongemaakt.

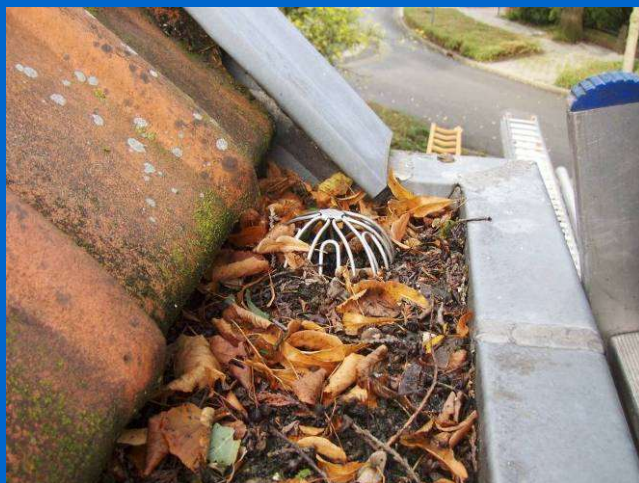
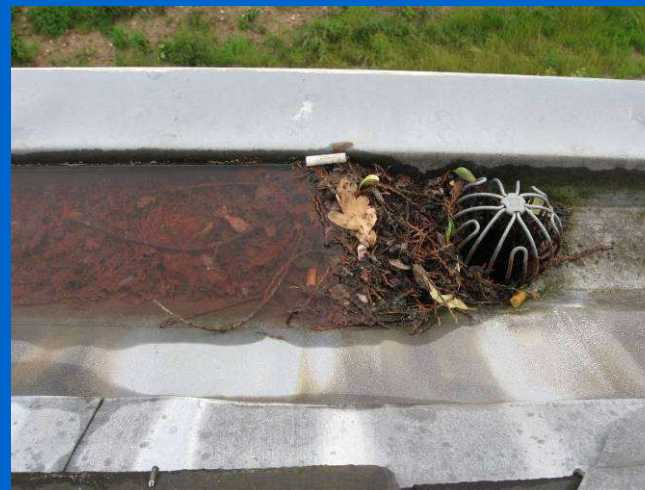
# Boldraadroosters, goed bedoeld, maar het werkt vaak averechts

- Boldraadroosters werken alleen als de goot regelmatig wordt schoongemaakt.
- Meestal gebeurt dit niet en veroorzaken de roosters juist verstoppingen.
- Foto rechts: Een beter alternatief zijn de zogenoemde bladscheiders.

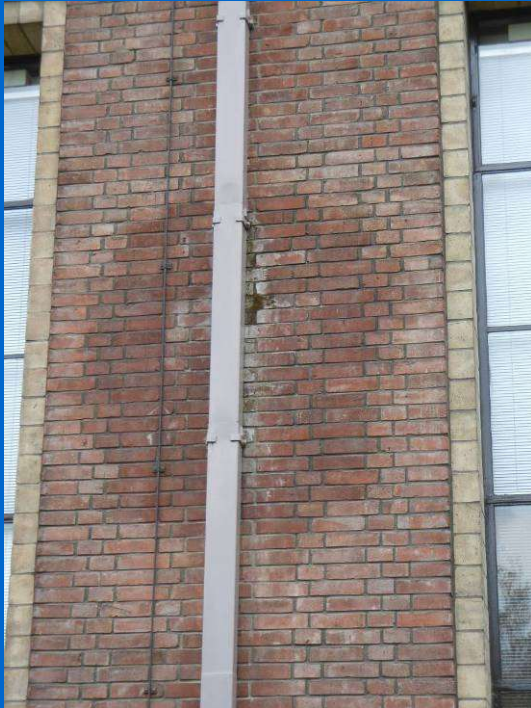
- Foto linksboven: De achterkant van deze regenpijp is gecorrodeerd en lek.
- Foto rechtsboven: Door roesten van de ijzeren bevestigingsbeugel is het zink gaan corroderen en lek geraakt.
