# Zinken goten & hemelwaterafvoeren

# Wat gaan we behandelen?

- Geschiedenis van zinken goten in vogelvlucht
- Levensduur van zink en uitvoeringsrichtlijnen
- Foute en goede voorbeelden
- Hemelwaterafvoeren (regenpijpen)
- Loodgieters, vakmanschap en kennis

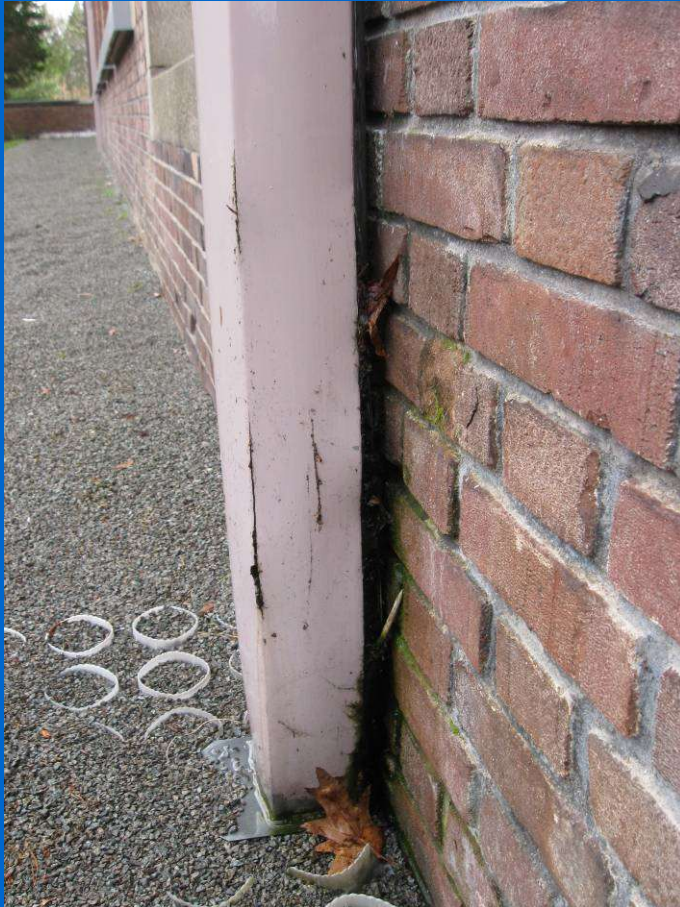
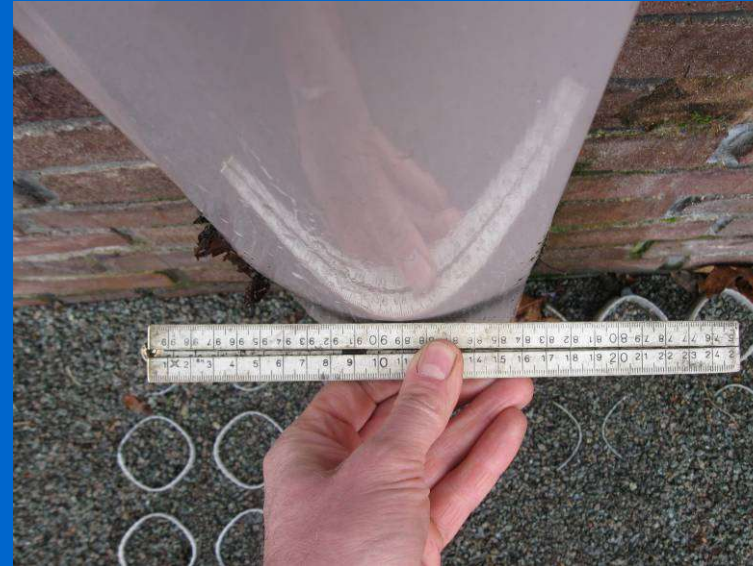
# Kapotgevroren hemelwaterafvoer

➤ Het ondergrondse afvoersysteem is verstopt. Hierdoor bleef water in de pijp staan. Door volumevermeerdering van ijsvorming is het zink uit elkaar gedrukt.

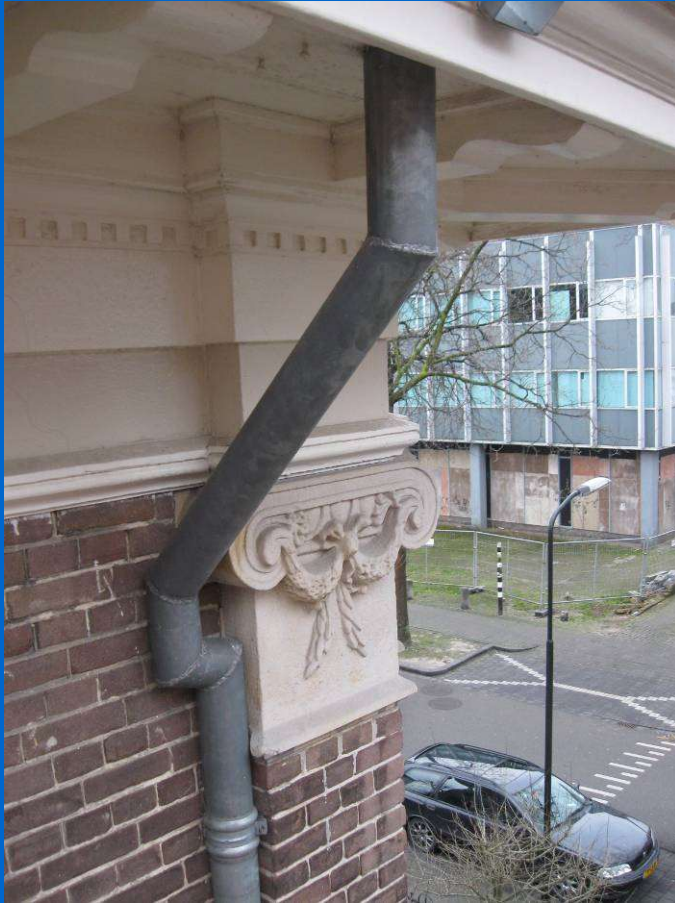
- Foto links: Traditioneel gesoldeerde bochten.
- Foto rechtsboven: Machinaal gefabriceerde “getrokken” bochten.
- Uit monumentaal oogpunt en vanwege het behoud van ambacht verdienen traditioneel gemaakte bochten de voorkeur.
